ΕΛΛΗΝΙΚΗ ΔΗΜΟΚΡΑΤΙΑ
ΕΙΔΙΚΗ ΕΠΙΤΡΟΠΗ
ΕΠΙΚΙΝΔΥΝΩΣ ΕΤΟΙΜΟΡΡΟΠΩΝ (Ε.ΕΠ.ΕΤ.)
ΧΩΡΙΚΗΣ ΑΡΜΟΔΙΟΤΗΤΑΣ
ΑΠΟΚΕΝΤΡΩΜΕΝΗΣ ΔΙΟΙΚΗΣΗΣ
ΜΑΚΕΔΟΝΙΑΣ - ΘΡΑΚΗΣ

ΟΙΚΟΔΟΜΗ: ΔΙΩΡΟΦΟ ΚΤΙΣΜΑ ΕΝΤΟΣ ΙΣΤΟΡΙΚΟΥ ΤΟΠΟΥ
ΘΕΣΗ: ΑΡΝΑΙΑ ΠΕ ΧΑΛΚΙΔΙΚΗΣ
ΦΕΡΟΜΕΝΟΙ ΙΔΙΟΚΤΗΤΕΣ: ΓΕΩΡΓΙΟΣ ΡΕΠΑΝΗΣ, ΚΑΡΑΓΙΑΝΝΗΣ ΓΕΩΡΓΙΟΣ,
ΚΑΡΑΓΙΑΝΝΗΣ ΙΩΑΝΝΗΣ

ΕΚΘΕΣΗ ΑΥΤΟΨΙΑΣ ΕΙΔΙΚΗΣ ΕΠΤΑΜΕΛΟΥΣ ΕΠΙΤΡΟΠΗΣ ΕΠΙΚΙΝΔΥΝΩΣ ΕΤΟΙΜΟΡΡΟΠΩΝ

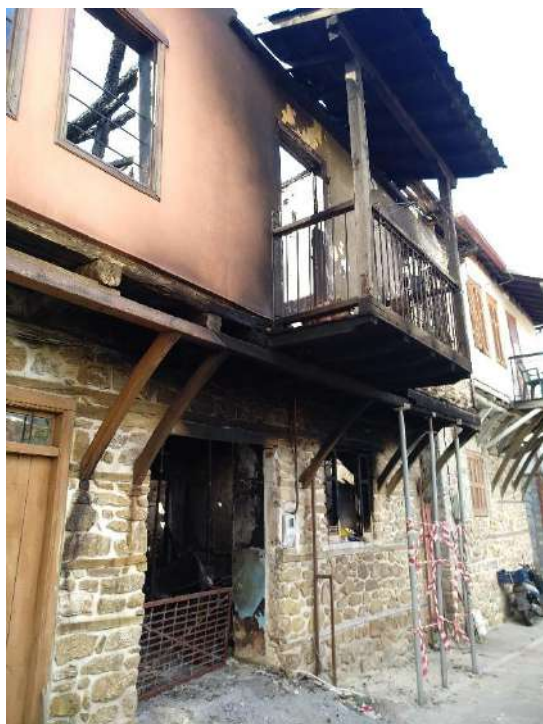
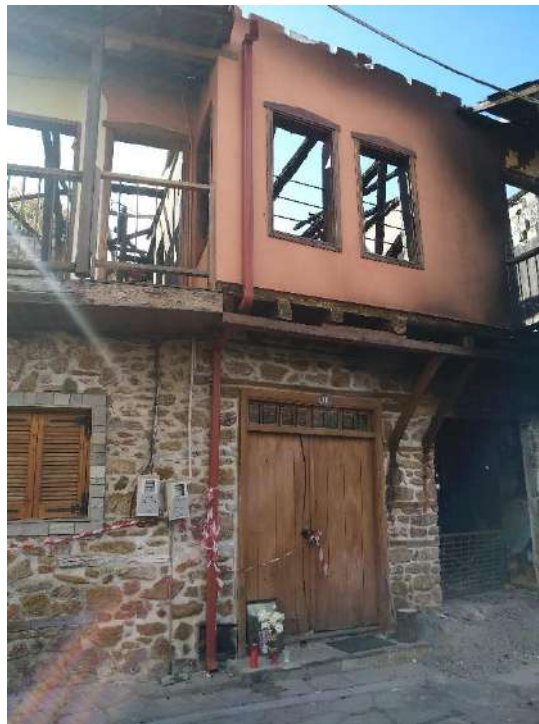
Φωτ. 3 Αριστερά το τμήμα Α (Ρεπάνη Γεώργιου) της κατασκευής και Φωτ. 4 Δεξιά το τμήμα Β (Καραγιάννη Γεώργιου) της κατασκευής

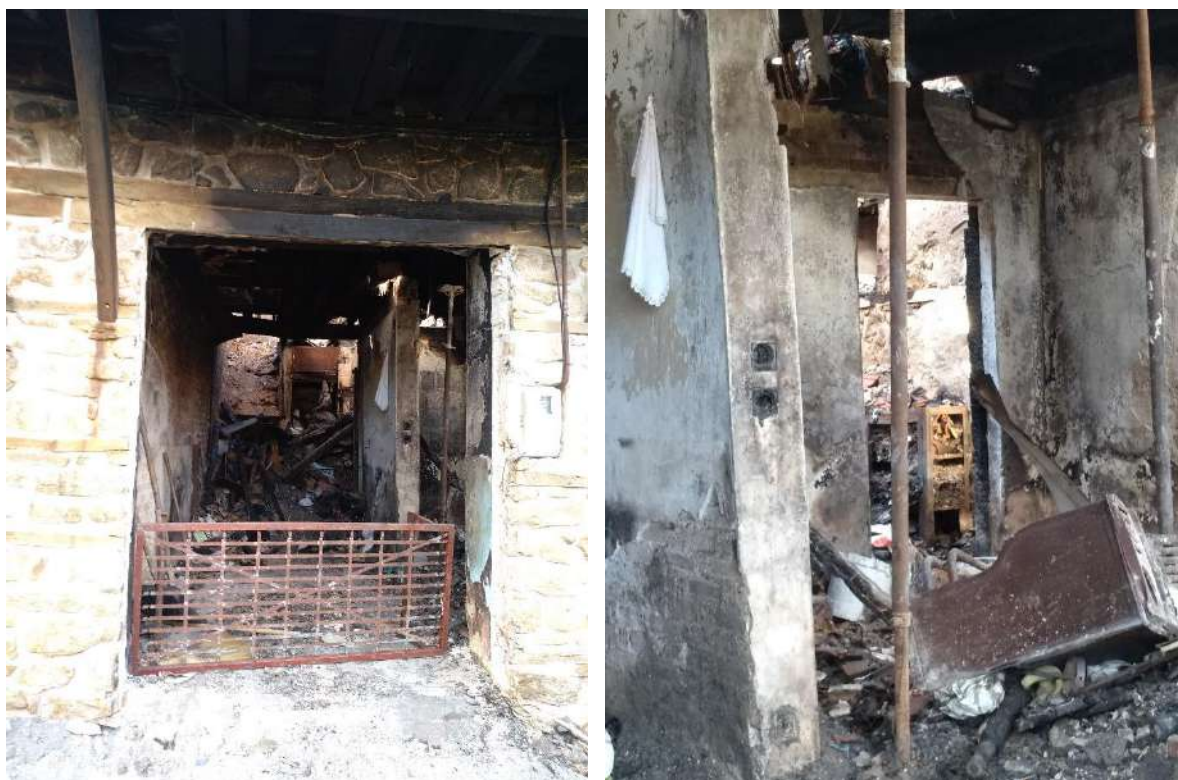
Το κτίσμα – και στα τρία τμήματά του – έχει υποστεί μεγάλες βλάβες από την πυρκαγιά. Αναλυτικότερα, στο τμήμα Α (Ρεπάνη Γεώργιου) έχει καεί και καταρρεύσει ολοσχερώς η κεραμοσκεπή και οι ξύλινες δοκοί - υποδομή αυτής, είτε βρίσκονται καμένες στην θέση τους είτε αιωρούνται στο κενό. Η επικάλυψη των ξύλινων δαπέδων του ορόφου έχει, επίσης, καεί και καταρρεύσει ενώ με μεγάλες βλάβες από την πυρκαγιά βρίσκονται στις θέσεις τους οι δοκοί που στήριζαν το δάπεδο αυτό. Οι εσωτερικοί διαχωριστικοί τοίχοι του ορόφου που ήταν κατασκευασμένοι από τσατμά (ξυλόπηκτοι) έχουν καταρρεύσει σε σημεία και σε άλλα παρουσιάζουν σημαντικές αλλοιώσεις όπως απώλεια επιχρισμάτων αλλά και μάζας πρόσθετα του γεγονότος ότι δεν φέρουν πια καμία οριζόντια σύνδεση (λόγω της κατάρρευσης της στέγης). Οι εσωτερικοί διαχωριστικοί τοίχοι του ισόγειου που είναι κατασκευασμένοι από διάτρητους πλίνθους εμφανίζουν μικρότερες βλάβες, κυρίως απώλεια των επιχρισμάτων τους σε σημεία. Τα επιχρίσματα έχουν καταρρεύσει και στο σύνολο σχεδόν των εσωτερικών επιφανειών των λιθοδομών της κατασκευής (περιμετρικοί τοίχοι στο ισόγειο και δυτικός στον όροφο). Τα ξύλινα κουφώματα έχουν καταστραφεί

ολοσχερώς. Στην πρόσοψη (βόρεια όψη) έχει καταπέσει το επίχρισμα του τοίχου από τσατμά στον όροφο ενώ καμένα εμφανίζονται και τα ξύλινα μέρη του εξώστη (αντηρίδες, δοκοί και υποστύλωματα). Στο τμήμα αυτό της κατασκευής έχουν εφαρμοστεί προσωρινά μέτρα προστασίας και αναλυτικότερα έχει γίνει πρόχειρη υποστήλωση του στεγασμένου εξώστη εξωτερικά καθώς και δοκών του δαπέδου ορόφου στο εσωτερικό.

Τμήμα Α: Φωτ. 5 και 6 χώροι του ισογείου

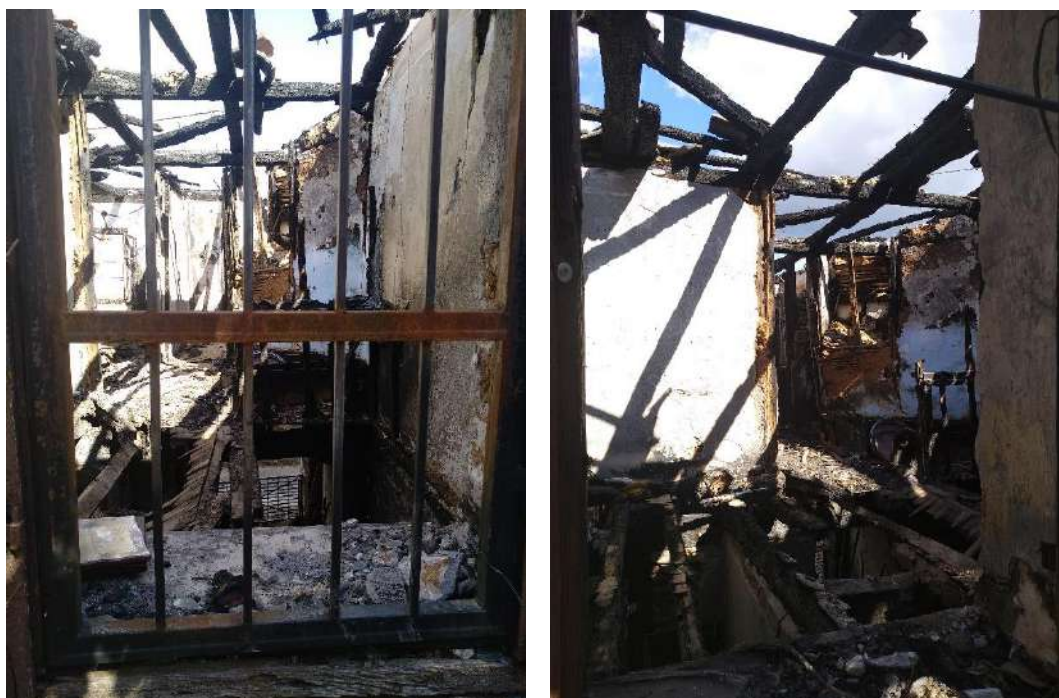
Τμήμα Α: Φωτ. 7 και 8 Χώροι του ορόφου

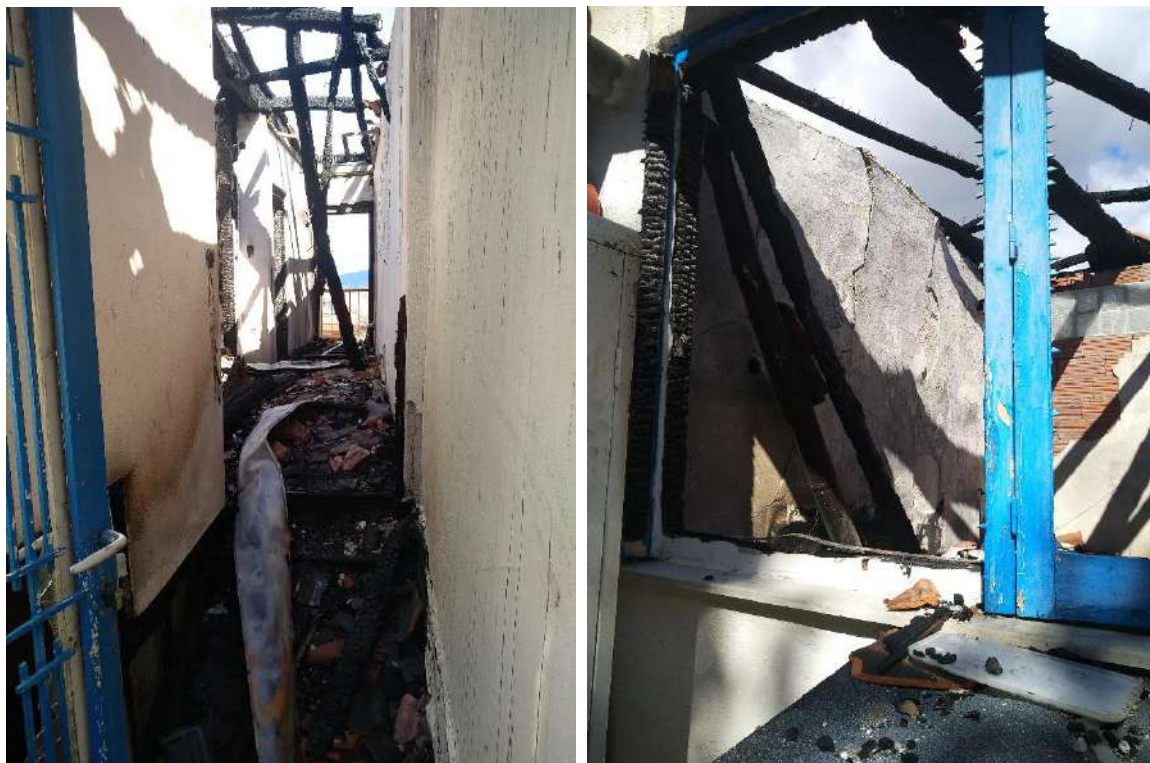
Στο τμήμα Β (Καραγιάννη Γεώργιου), έχει καεί και καταρρεύσει ολοσχερώς η κεραμοσκεπή και οι ξύλινες δοκοί - υποδομή αυτής, είτε βρίσκονται καμένες στην θέση τους είτε αιωρούνται στο κενό. Τα ξύλινα κουφώματα του ορόφου έχουν καεί, επίσης, ολοσχερώς. Οι διαχωριστικοί τοίχοι του ορόφου που είναι από διάτρητες πλίνθους

(χωρίς να μπορεί να διαπιστωθεί ότι όλοι και σε όλος τους το μήκος είναι από διάτρητες πλίνθους) έχουν απωλέσει σε μεγάλο βαθμό τα επιχρίσματά τους. Το δάπεδο του ορόφου δεν έχει καταρρεύσει, ήτοι δεν έχει υποστεί ολοκληρωτική καταστροφή από την φωτιά χωρίς να είναι δυνατή η διαπίστωση του μεγέθους της καταστροφής τους. Ο δυτικός τοίχος που διαχωρίζει την εν λόγω κατοικία από την κατοικία Α φέρει έντονες κατακόρυφες ρωγμές και διακρίνεται ελαφριά απόκλιση από την κατακόρυφο. Ο ισόγειος χώρος φαίνεται να μην έχει δεχθεί προσβολή από την πυρκαγιά καθώς άθικτα διατηρούνται η ξύλινη θύρα και το ξύλινο παράθυρο στο επίπεδο αυτό.

Τμήμα Β: Φωτ. 9 και 10 Χώροι του ορόφου

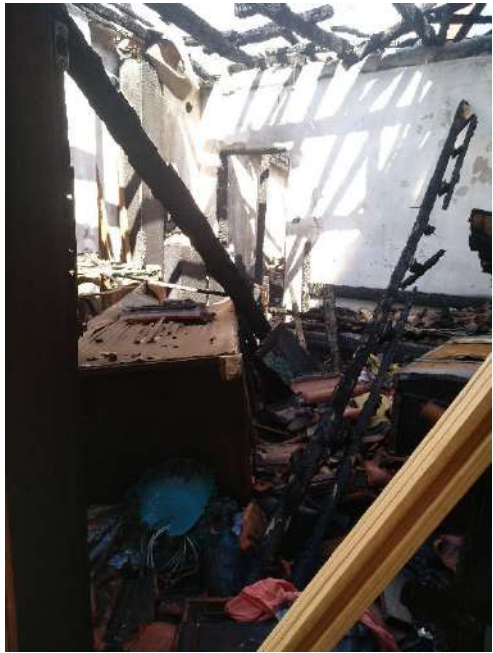
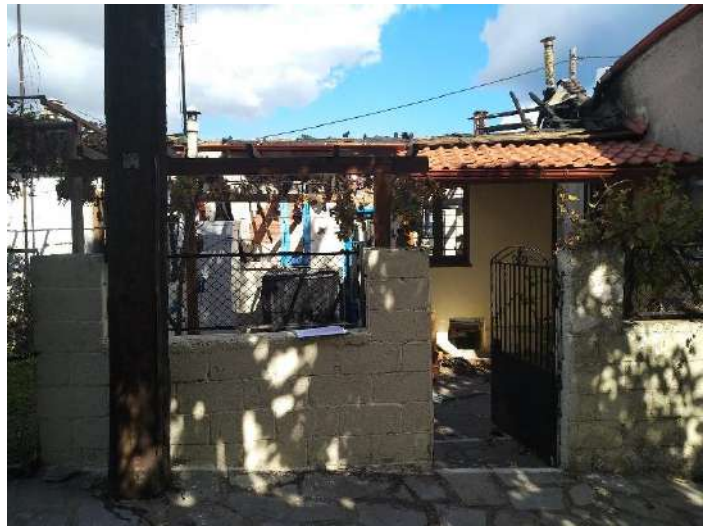
Στο τμήμα Γ (Καραγιάννη Ιωάννη), έχει καεί και καταρρεύσει ολοσχερώς η κεραμοσκεπή και οι ξύλινες δοκοί - υποδομή αυτής, είτε βρίσκονται καμένες στην θέση τους είτε αιωρούνται στο κενό. Τα ξύλινα κουφώματα του ορόφου έχουν καεί, επίσης, ολοσχερώς. Οι διαχωριστικοί τοίχοι του ορόφου που είναι από διάτρητες πλίνθους (χωρίς να μπορεί να διαπιστωθεί ότι όλοι και σε όλος τους το μήκος είναι από διάτρητες πλίνθους) έχουν απωλέσει σε μέτριο βαθμό τα επιχρίσματά τους. Το δάπεδο του ορόφου δεν έχει καταρρεύσει, ήτοι δεν έχει υποστεί ολοκληρωτική καταστροφή από την φωτιά χωρίς να είναι δυνατή η διαπίστωση του μεγέθους της καταστροφής τους. Ο ισόγειος χώρος φαίνεται να μην έχει δεχθεί προσβολή από την πυρκαγιά καθώς άθικτα διατηρούνται η μεταλλική θύρα και το ξύλινο παράθυρο στο επίπεδο αυτό.

Φωτ. 11 Αριστερά, εσωτερικός χώρος του ορόφου του τμήματος Γ και Φωτ 12 Η νότια όψη των τμημάτων Β και Γ (απεικονίζεται ο όροφος)

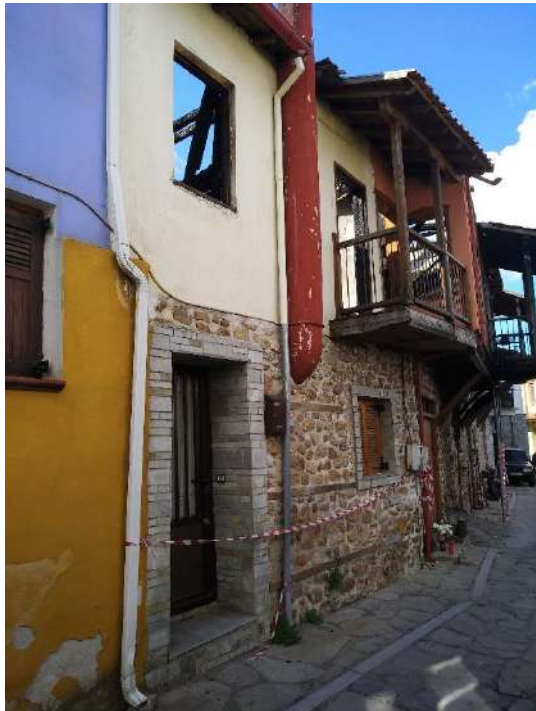
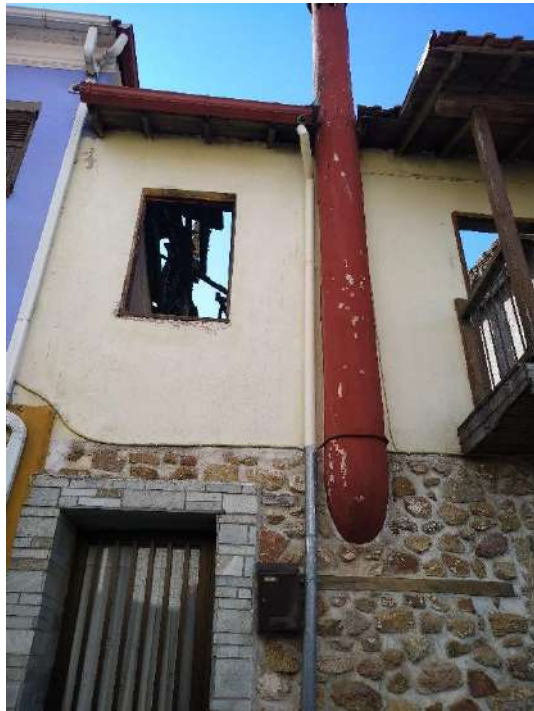
Φωτ 13 και 14 Η βόρεια όψη (πρόσοψη) του τμήματος Γ

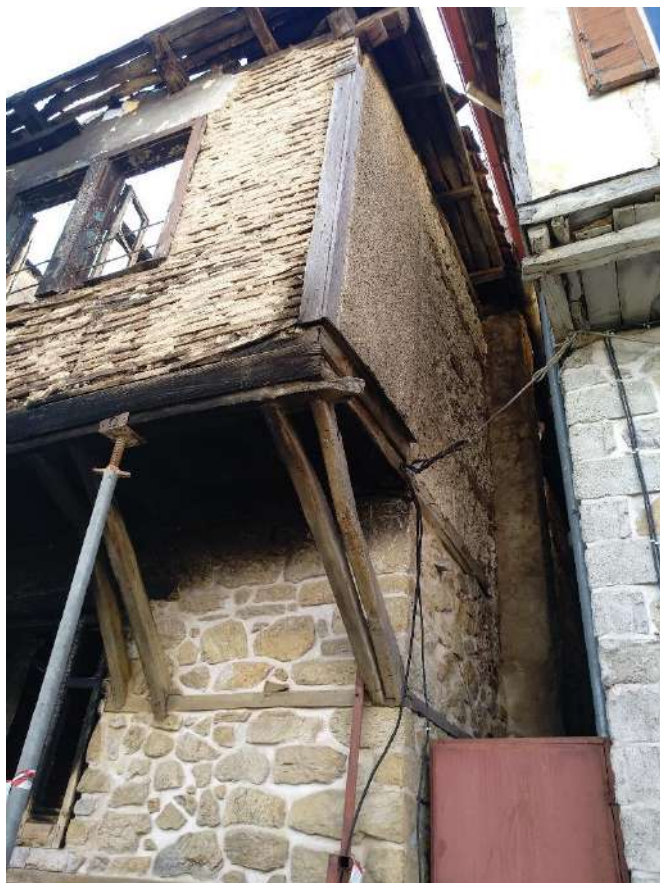
Φωτ. 15 Η βορειοανατολική γωνία του τμήματος Α όπου διακρίνεται ο λίθινος εξωτερικός τοίχος στο ισόγειο και τον όροφο.
