ΑΡΝΑΙΑ, 05 ΟΚΤΩΒΡΙΟΥ 2022
ΑΡ.ΠΡΩΤ. 64/2022

ΟΙΚΟΔΟΜΗ: ΔΙΩΡΟΦΟ ΚΤΙΣΜΑ ΕΝΤΟΣ ΙΣΤΟΡΙΚΟΥ ΤΟΠΟΥ
ΘΕΣΗ: ΑΡΝΑΙΑ ΠΕ ΧΑΛΚΙΔΙΚΗΣ
ΦΕΡΟΜΕΝΟΙ ΙΔΙΟΚΤΗΤΕΣ: ΚΩΝΣΤΑΝΤΙΝΟΣ ΤΡΙΚΑΛΙΩΤΗΣ κ.α.

ΕΚΘΕΣΗ ΑΥΤΟΨΙΑΣ ΕΙΔΙΚΗΣ ΕΠΤΑΜΕΛΟΥΣ ΕΠΙΤΡΟΠΗΣ ΕΠΙΚΙΝΔΥΝΩΣ ΕΤΟΙΜΟΡΡΟΠΩΝ

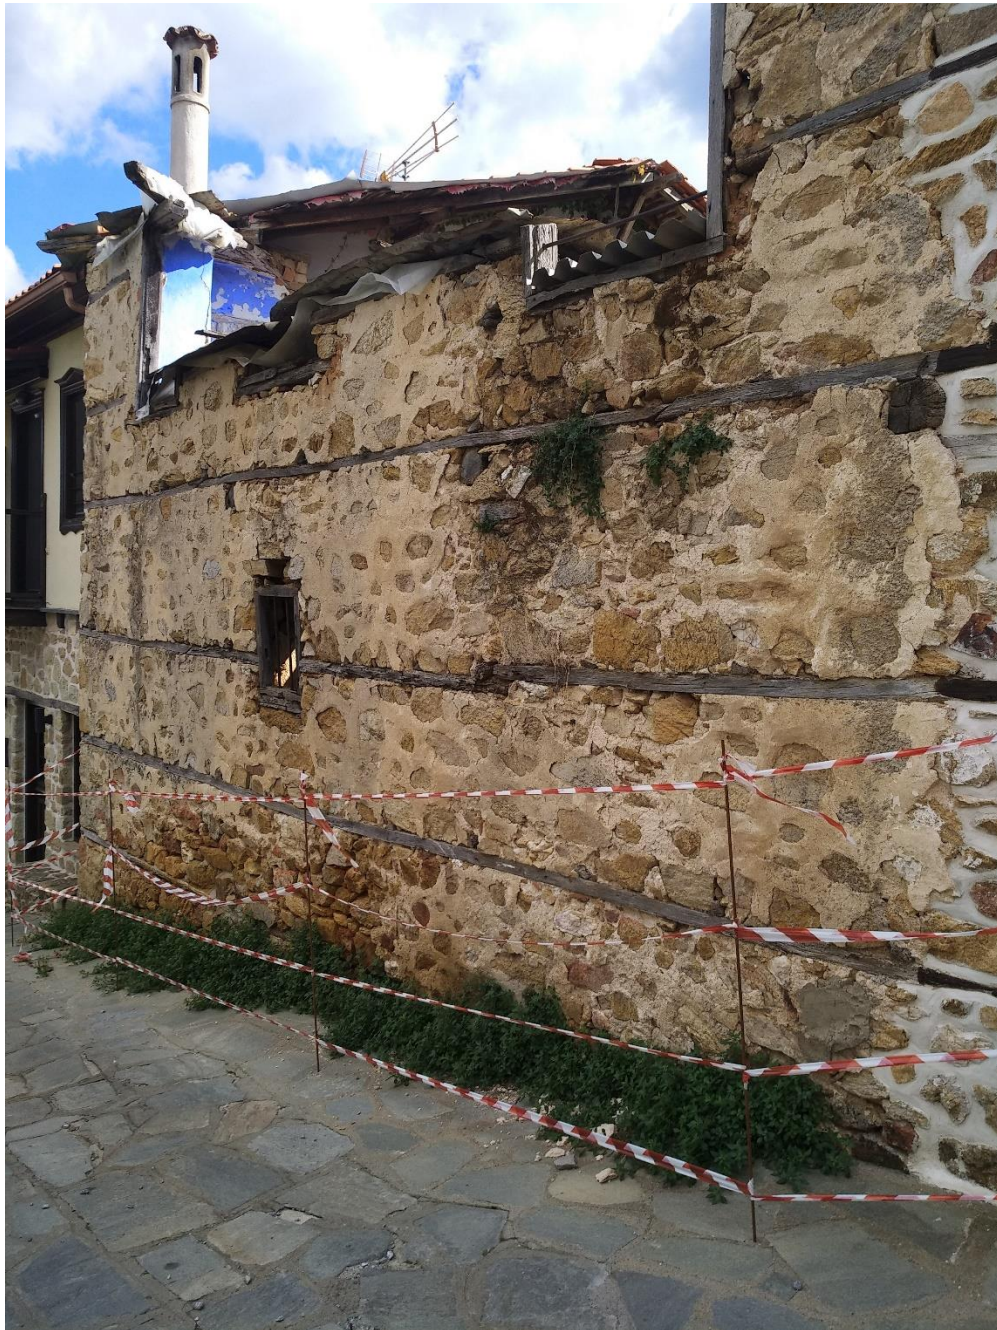
Πρόκειται για δώροφη κατασκευή από λιθοδομή και ξύλινα φέροντα στοιχεία κατά την χαρακτηριστική παραδοσιακή τεχνοτροπία του οικισμού. Το κτίσμα αποτελεί πιθανά μέρος μια μεγαλύτερης κατασκευής στην οποία συμπεριλαμβάνονταν τα κτίσματα από αμφότερες την βόρεια και νότια πλευρά. Λόγω της ερειπώδους κατάστασης διατήρησης καθώς και των αυθόρμητων φυτεύσεων που κατακλύζουν το εσωτερικό, η περαιτέρω διαπίστωση των χαρακτηριστικών της κατασκευής δεν ήταν εφικτή.

Φωτ. 3 Δυτική πρόσοψη του κτίσματος

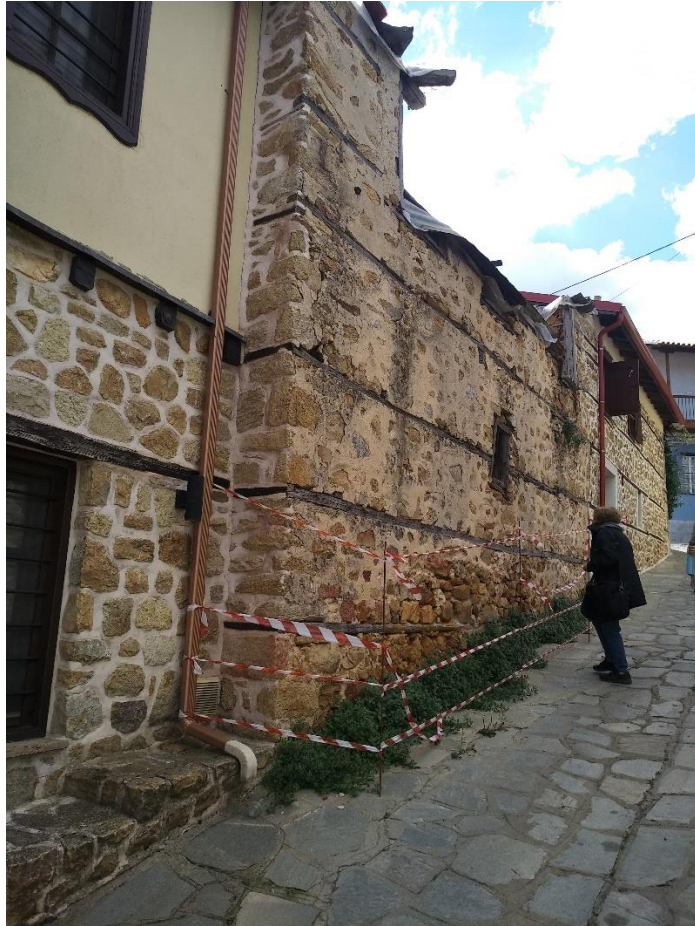
Το κτίσμα είναι εγκαταλειμμένο και σε πολύ κακή κατάσταση διατήρησης. Στην κατασκευή έχουν εφαρμοστεί κάποια μέτρα ασφάλειας και αναλυτικότερα έχει τοποθετηθεί ταινία αποτροπής της προσέγγισης στην δυτική πλευρά και λαμαρίνες στην στέψη των τοιχοποιιών της δυτικής όψης. Η Επιτροπή δεν μπόρεσε να διαπιστώσει από ποιόν έχουν εφαρμοστεί αυτά τα μέτρα ασφαλείας. Η στέγη, η ανατολική τοιχοποιία του ορόφου και μεγάλο μέρος της δυτικής τοιχοποιίας έχουν κατεδαφιστεί και τα μπάζα βρίσκονται εντός του κτίσματος. Τα ξύλινα δάπεδα εμφανίζουν μεγάλες οπές ως αποτέλεσμα της εκτεταμένης διάβρωσης. Αυθόρμητες φυτεύσεις έχουν κατακλύσει τον χώρο και η είσοδος στο κτίσμα (από την ανατολική πλευρά) είναι μη εφικτή. Τα κουφώματα απουσιάζουν όλα και όσα ξύλινα στοιχεία παραμένουν είναι παντελώς διαβρωμένα. Οι διατηρημένες τοιχοποιίες εμφανίζουν ρωγμές και σημαντική απώλεια του συνδετικού κονιάματος ενώ η δυτική όψη που βρίσκεται στην παρειά κεντρικής οδού έχει έντονη απόκλιση από την κατακόρυφο.

Φωτ. 4 Δυτική πλευρά του κτίσματος

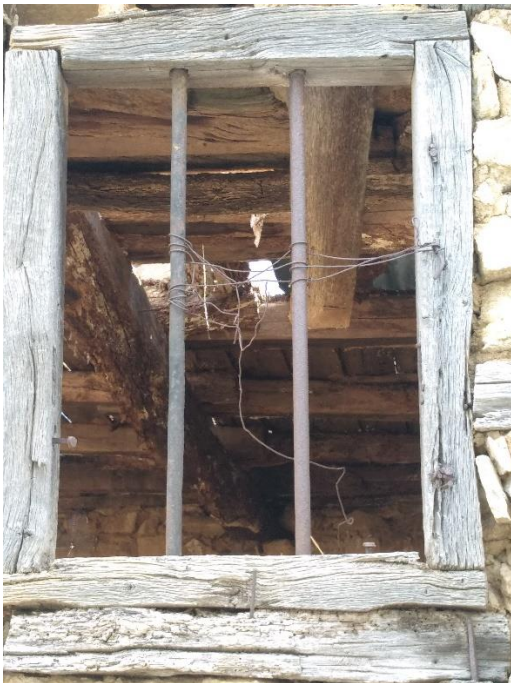
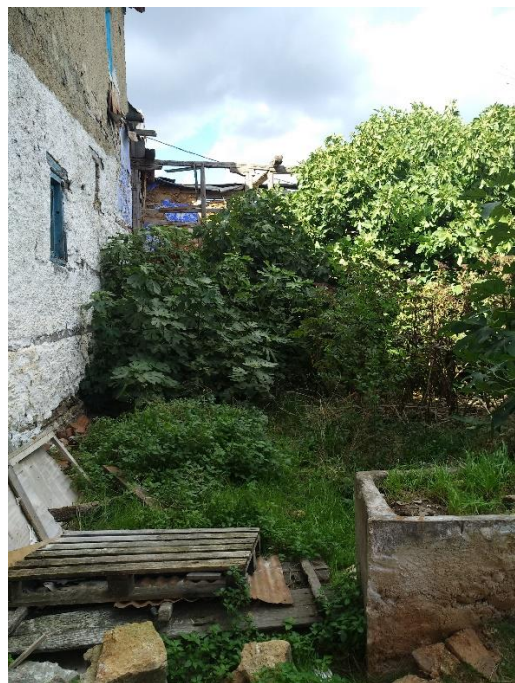
Φωτ. 5 Δάπεδα του ισογείου και Φωτ.6 Ανατολική πλευρά του χώρου του κτίσματος
